# Analyzing the Architectural Status of Sports Pools Based on the Needs of the Disabled Case Study: Three Sports Pools in Isfahan

\*Ghasemi Sichani M<sup>1</sup>

1. Assistant Professor, Department of Architecture, Isfahan (Khorasgan) Branch, Islamic Azad University, Isfahan, Iran.

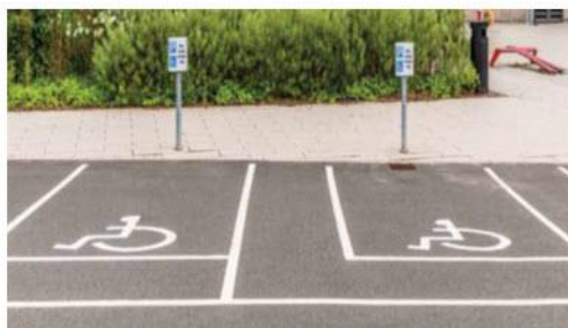
تصویر ۲- (سمت چپ) پلان فضای پارکینگ‌ها (۱۵) (بازترسیم از نویسنده).

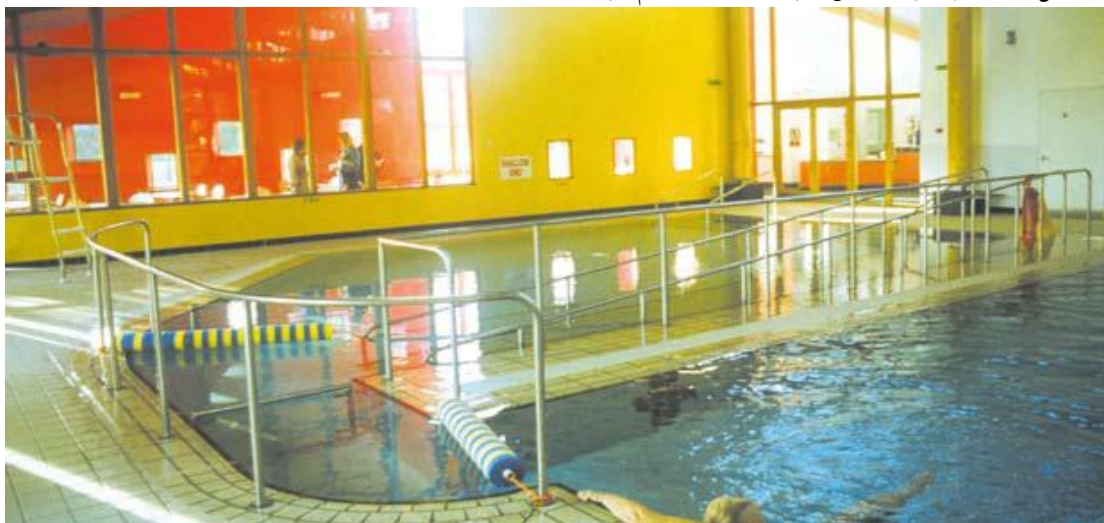
تصویر ۴. وجود رمپ در استخر (۱۲)

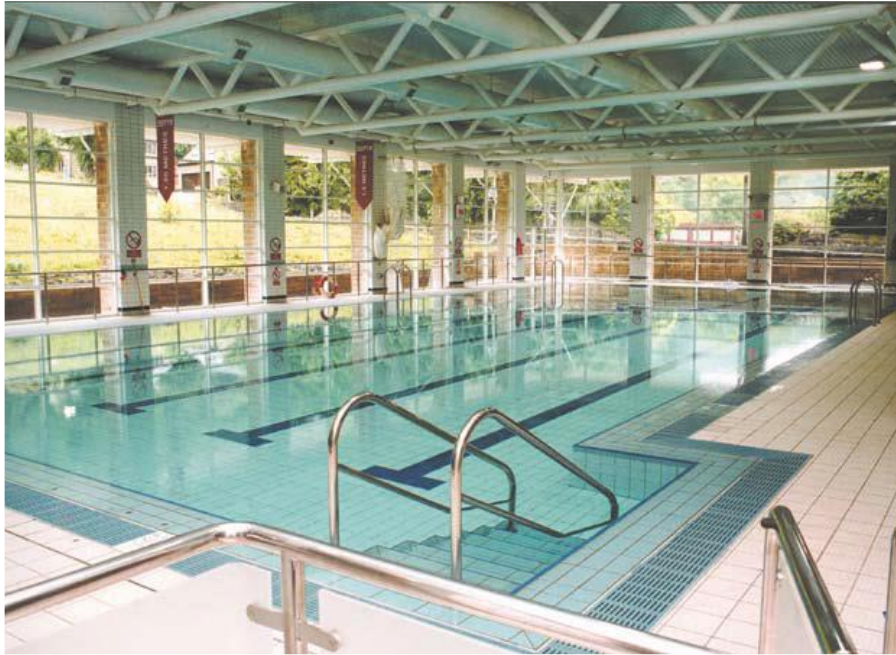
۱. پله‌ها: در دو طرف دارای دستگیره‌هایی باشد که جای دست مناسب و تقابل بصری داشته باشند؛ ۲. دستگیره‌هایی با ادامه مناسب در ابتدا و انتهای پله‌ها داشته باشد؛ ۳. حداکثر ارتفاع پله‌ها ۱۴ سانتیمتر باشد؛ ۴. حداقل عمق پله‌ها ۳۰ سانتیمتر باشد؛ ۵. در مواردی که پله‌ها درون مخزن استخر فرورفته‌اند، دارای گاردریل باشند؛ ۶. در قسمت کم‌عمق استخر واقع شده باشند (۱۸).

تصویر ۵. وجود پله در استخر (۱۲)

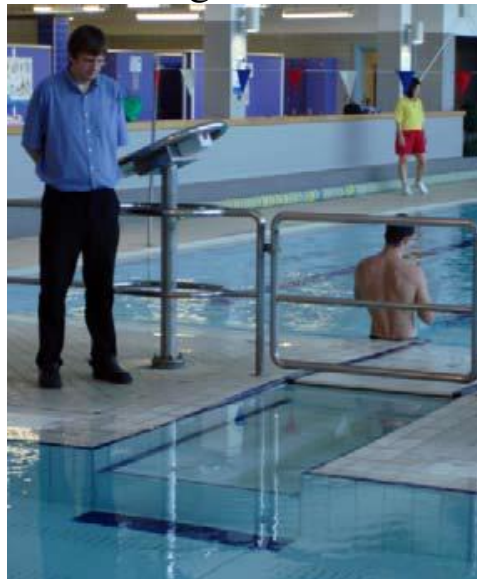
یا قابلیت حرکتی محدودی دارند. این سکوها مشابه کف‌های قابل جابجایی استخر هستند و دستگاه کنترل بالابرنده آن‌ها در کنار استخر نصب شده است. سکوی بالابرنده شناور، کاربران ویلچر را قادر می‌سازد با حداقل کمک از جانب دیگران وارد استخر شده یا از آن خارج شوند (۱۸).

تصویر ۶. سکوی بالابرنده شناور در استخر کراون<sup>۱</sup> در اسکیتون<sup>۲</sup> انگلیس (۱۸)

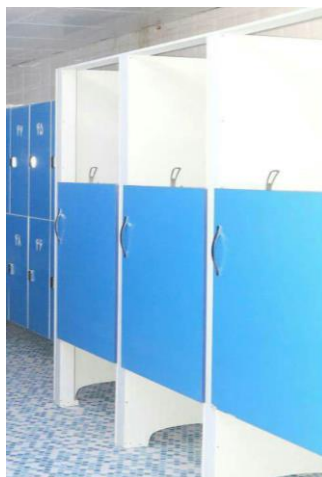
تصویر ۹. عرض نامناسب رختکن‌ها جهت استفاده معلولین با ویلچر در استخرهای مورد مطالعه

در رابطه با رختکن‌ها: در هیچ یک از سه استخر، فضای کافی برای حرکت ویلچر وجود نداشت. همچنین تشک‌های مناسب و کمدهای مخصوص نگهداری تجهیزات کمکی و دستگیره‌های حمایتی، موجود نبود، ولی کمدهای رختکن در سه استخر، در ارتفاع مناسب قرار داشتند؛ در یک مقایسه، رختکن‌ها در استخرهای پارک ساید کمبریج، از ویژگی‌های مطلوب جهت استفاده معلولین برخوردار است (۹).

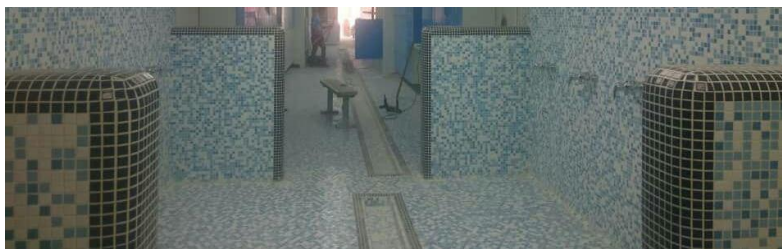
تصویر ۱۰. نبود حمام‌های نیمه‌محصور برای استفاده معلولین استخرهای مورد مطالعه

در مورد وضعیت حمام‌ها: در هیچ یک از سه استخر، حمام نیمه‌محصور مناسب معلولین وجود نداشت. در حمام‌های عادی هم محل قراردادن صابون و شامپو، دستگیره حمایتی و شیرهای مخلوط با ضریب ایمنی بالا، دوش‌های جانبی با شیلنگ انعطاف‌پذیر، مشاهده نشد. البته فضای حمام‌های عادی، کافی برای گردش ویلچر بود.
